**Zone d'Activités du  
Parc de la Croisière**

**Dossier soumis à autorisation**

**Etude d'incidence Loi sur l'eau**

**Mars 2000**

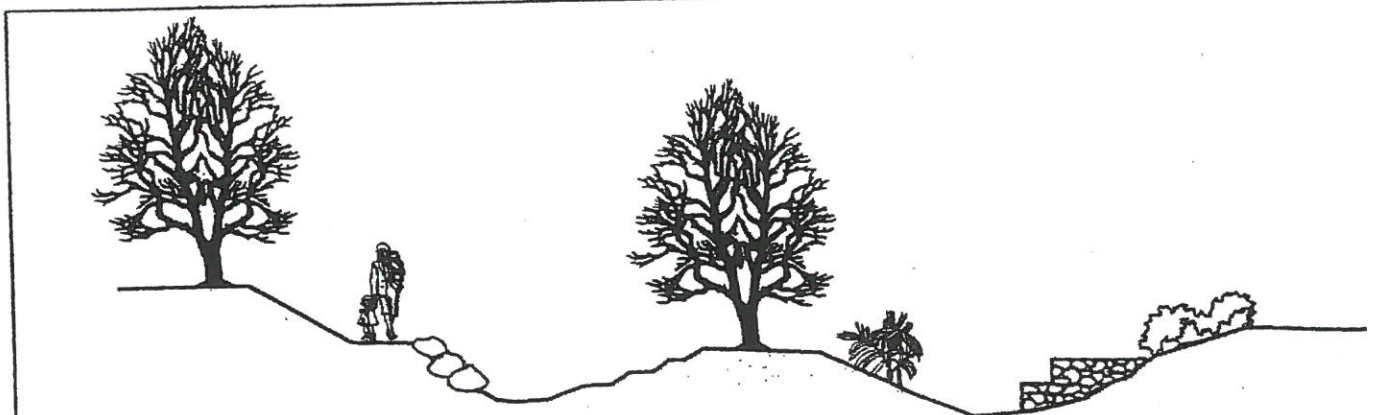
**Schéma d'aménagements alternatifs  
de types Fossés et Noues.**

**Exemple de noue réalisée dans un espace vert**  
**Noues paysagères de Valence-Lautagne ( Sources Riou V, Jean F )**
